LA GRAND'MAISON DE SAINT-DENIS-DE LA BOUTELLERIE

Bernard Chapais

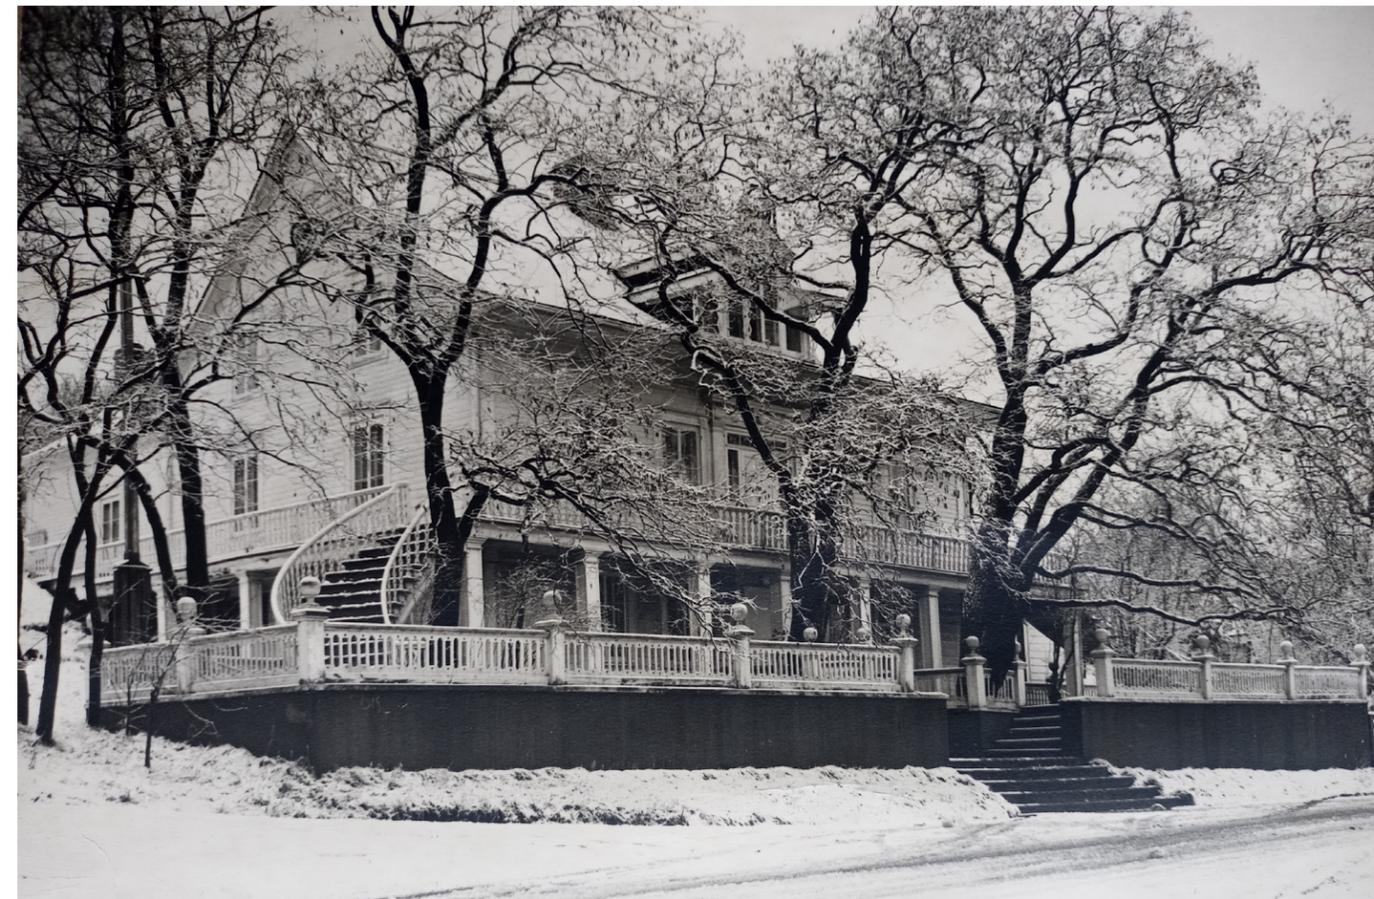
La maison Chapais dans les années cinquante. Les robiniers presque centenaires s'enracinent dans le quai et poussent au travers des garde-corps. Photo d'auteur inconnu.

Jean-Charles Chapais fera d'abord construire ce qu'on appelait le quai, une terrasse comblant la dénivellation de cinq pieds entre le rez-de-chaussée et le trottoir. Ceinturé d'un mur de soutènement recouvert de planches verticales et dépassant largement les deux côtés de la maison, le quai accroît sensiblement la volumétrie de l'ensemble en créant un véritable quatrième niveau. Seront aussi ajoutés les galeries ceinturant le premier étage sur trois côtés, les deux escaliers tournants qui les relient au quai, de même que l'ensemble des garde-corps à motifs découpés qui longent les galeries au premier étage et le pourtour du quai au rez-de-chaussée. Un grand portail orné de baies latérales, d'une imposte et de pilastres donnera maintenant accès à la maison à partir de la galerie du premier étage. Directement au-dessus, sur le versant sud du toit, on construira une lucarne à pignon aussi large que le portail qu'elle surplombe. Particulièrement élaborée, cette lucarne comprend deux ailes latérales avec chacune une fenêtre aveugle et un élégant toit en demi-cloche reposant sur deux paires de colonnettes décoratives ajourées. Toutes les fenêtres du corps de logis sont de mêmes dimensions aussi bien au rez-de-chaussée qu'à l'étage et aussi bien sur la façade que sur les murs pignons. Elles sont à battants à six carreaux et les chambranles sont ornés du même élégant motif — un quadrant de rayons de soleil — à la jonction de la traverse et de chacun des deux jambages.

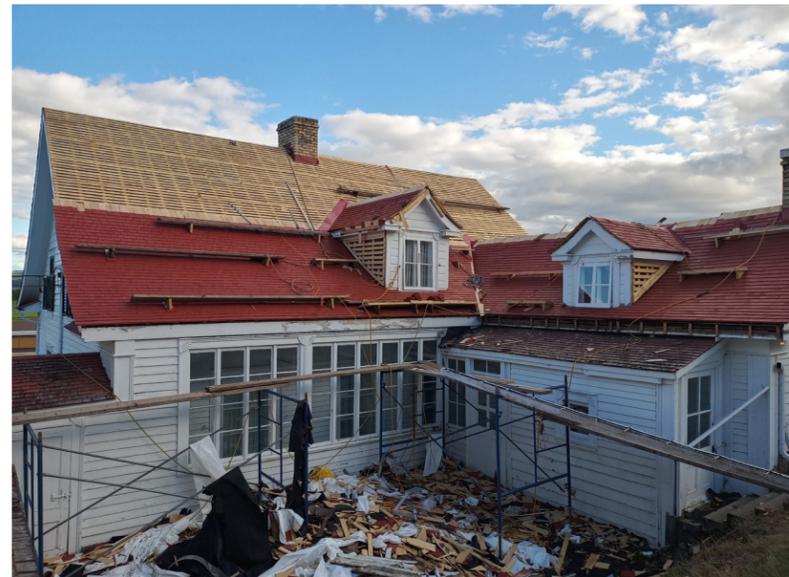
La réfection des toitures du côté nord de la grand'maison. Photo Bernard Chapais.

C'est un truisme, les maisons en bois exigent énormément d'entretien. Dans le cas de la maison Chapais, le problème est nettement amplifié non seulement à cause de son volume et de ses dépendances mais surtout en raison de la grande quantité d'éléments architecturaux exposés aux intempéries : longues galeries, escaliers tournants, garde-corps sur deux niveaux, nombreuses fenêtres à carreaux, sans compter le quai lui-même. On trouve d'ailleurs, dans les archives familiales, de très nombreuses mentions décrivant des travaux de réparation et de peinture constamment à refaire. En devenant propriétaire des lieux en 2002, la Société patrimoniale de Saint-Denis héritait de la tâche colossale et sans cesse renouvelée de trouver les fonds suffisants pour assurer l'intégrité de la maison. Un exemple parmi d'autres : un chantier d'envergure prenait place en 2021 alors qu'on procédait à la restauration des toitures du logis principal et de l'annexe-cuisine après une intense campagne de financement.

Les bardeaux de cèdre de l'ancien toit installé en 1987 avaient mal vieilli, car ils avaient été posés directement sur le pontage en contreplaqué. La nouvelle couverture fut installée selon des normes rigoureuses spécifiées par un architecte, l'objectif étant de respecter l'apparence originale de la toiture tout en maximisant sa longévité. L'enlèvement de l'ancienne toiture fut suivi de la pose d'une membrane d'étanchéité à haute performance puis d'une structure de voliges à claire-voie comprenant deux niveaux de lattes : les premières posées verticalement et espacées de 20 pouces, les deuxièmes fixées horizontalement sur les premières et espacées de 1 ¼ pouce.

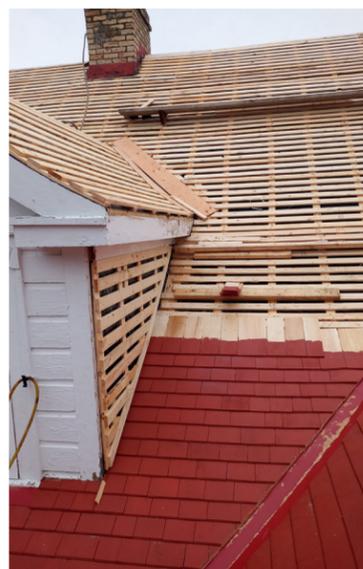
Détail de la structure de voliges à claire-voie. Photo Bernard Chapais.

Quelque 30000 bardeaux de cèdre de l'est de première qualité ont été utilisés, tous fixés par des clous en acier inoxydable. Ils furent, au préalable, biseautés et recouverts en atelier de deux couches de teinture à l'huile de lin, une troisième couche étant appliquée après la pose. La fragilité de certains éléments décoratifs tels que les colonnettes ajourées de la lucarne principale, la courbure prononcée de certaines parties du toit et le grand nombre de raccordements de surfaces, notamment entre la toiture et les murs frontaux et latéraux des trois lucarnes, ont considérablement compliqué la pose du bardeau et fait de cette restauration un travail très minutieux.

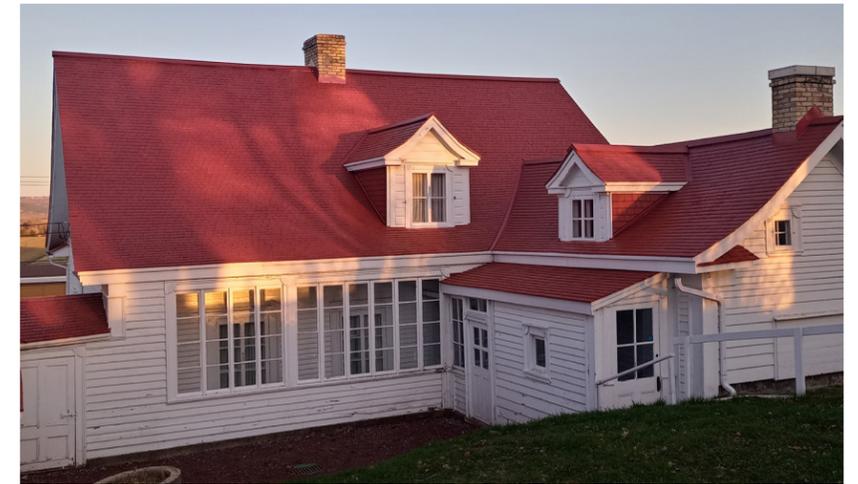
La nouvelle toiture. Photo Bernard Chapais.

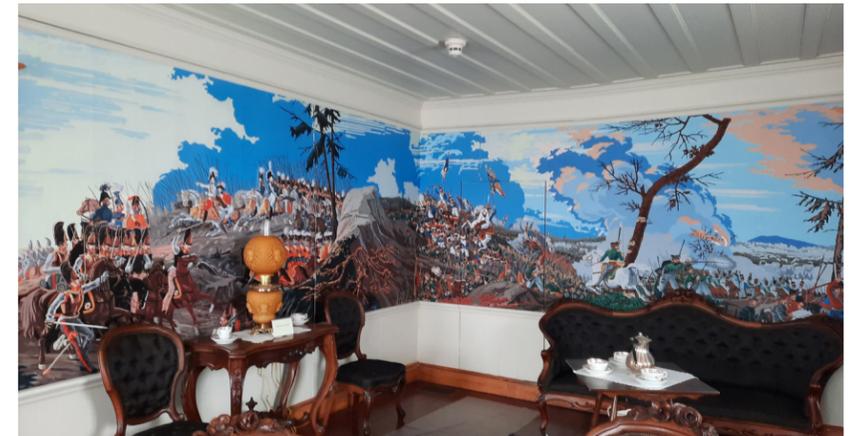
Le salon avec sa tapisserie napoléonienne restaurée. Le contour de la porte dérobée donnant accès à la chambre principale est visible au centre. Photo Gratien Landry.

D'autres chantiers avaient pour but non pas l'entretien de la maison mais la restauration de certaines de ses composantes. L'un des plus importants chantiers, réalisé en 2012, visait à reconstituer les finis originels des murs, des planchers et des plafonds intérieurs. Pour ce faire, des experts du Centre de conservation du Québec procédèrent à des sondages des couches de peinture dans plusieurs pièces; des experts en papiers peints d'époque de Parcs Canada furent aussi mis à contribution. On fit appel à Pierrette Maurais, historienne attachée aux Archives de la Côte-du-Sud, pour fouiller les divers fonds d'archives à la recherche de toute information pertinente. C'est ainsi que, grâce à deux lettres, on découvrit que les murs du salon avaient été longtemps recouverts d'une grande fresque panoramique représentant divers moments forts de la bataille d'Austerlitz, haut fait de l'époque napoléonienne. La fresque avait disparu en 1926 à la suite d'un incendie mineur. Des recherches effectuées par Parcs Canada, de même qu'une petite photographie prise immédiatement après l'incendie, permirent d'établir que cette tapisserie avait été produite à Paris entre 1827 et 1829 en une seule édition tirée à une centaine d'exemplaires; sept ont survécu jusqu'à aujourd'hui, une seule en Amérique. La photographie ayant aussi permis de déterminer la disposition spatiale de la fresque, celle-ci a pu être reproduite par un illustrateur. Le résultat du chantier de 2012 fut un renouvellement presque complet des finis. Il fut aussi l'occasion de restaurer certaines ouvertures disparues. C'est ainsi qu'on remit en service les passe-chaleur entre certaines pièces en même temps qu'une porte dissimulée dans la tapisserie du salon qui donnait discrètement accès à la chambre principale.
